## 2. Réparations routes communales (rue du Four et Le Communeau) village de Châbles

### Fiche de projet

Millefeuille du réseau routier  
Fiches techniques – réparations

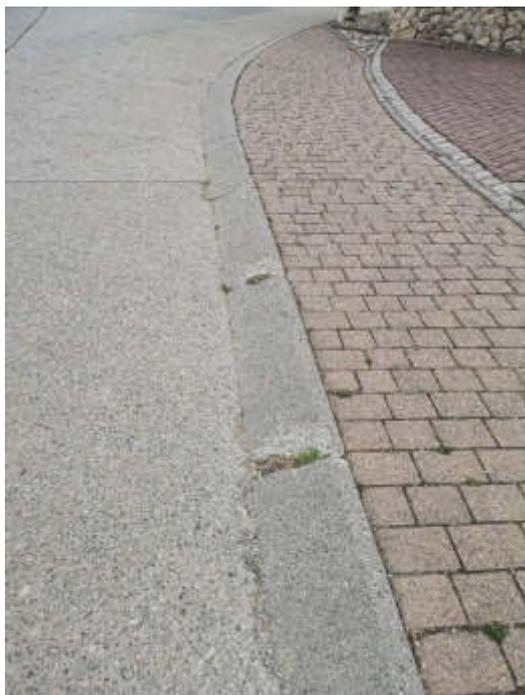
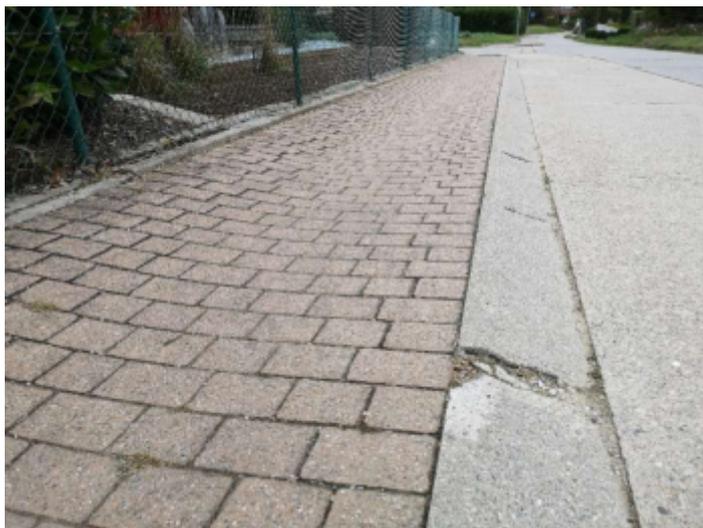
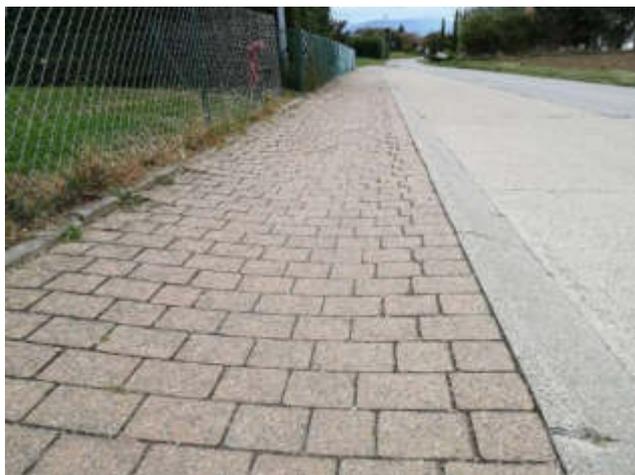
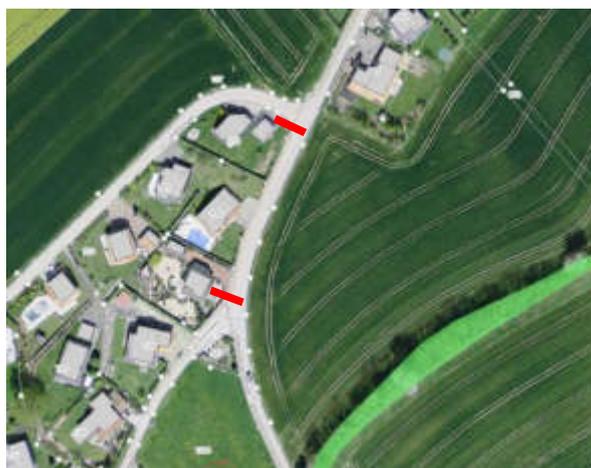
**ANNEXE 1**

L'affaissement des pavés sur le trottoir de la rue du Four, entre Le Communeau et la croisée de la route des Bossonets, présente des risques élevés de chute et de plus, une difficulté d'entretien du fait de la concavité du sol.

L'hypothèse la plus plausible de cette dégradation est due au stationnement de poids lourds lors des différents chantiers dans ce quartier. Nous proposons d'installer des poteaux de protection tout au long du trottoir, à l'identique du tronçon entre la Rochette et le Rafor afin d'éviter cette problématique dans le futur.

Rue du Four – Châbles – Priorité C

Trottoir et bordures en très mauvais état. Creusé par les différents véhicules lourds qui passent.  
Réparations à effectuer. Offre en cours.

- Dépose et mise en palette des pavés (~75 m), nettoyage des joints et du lit de pose
- Réglage fin de la planie
- Pose des pavés et réglages
- Remplacement des bordures biaises en mauvais état (~25 m)
- Fourniture et pose des potelets avec bétonnage des socles (5 pièces)

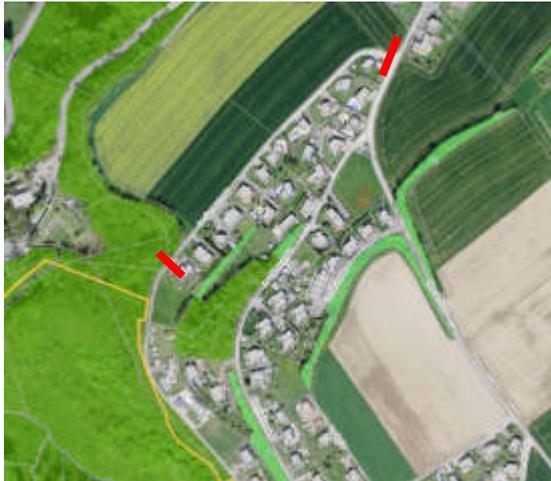
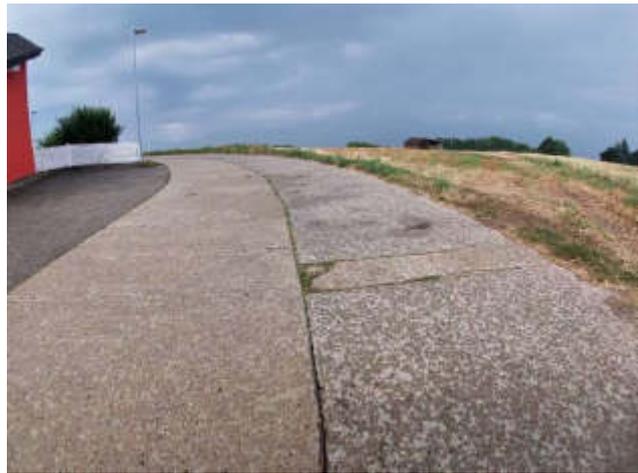
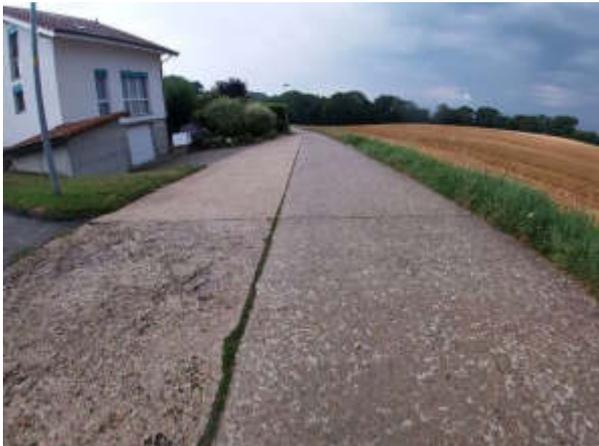
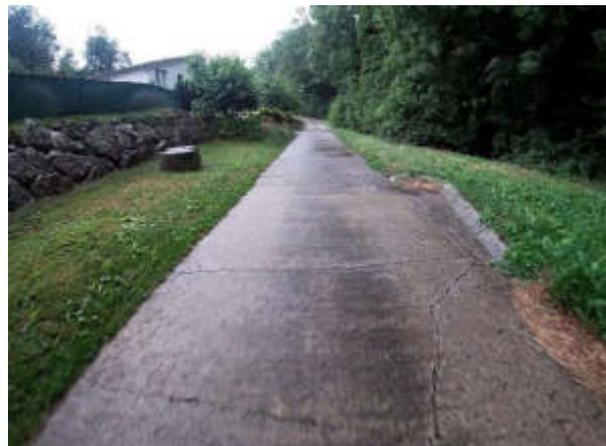
**ANNEXE 2**

La dégradation du béton par endroit sur le chemin Le Communeau présente des risques élevés de chutes pour les usagers de mobilité douce. Des fers à bétons sont visibles à l'œil nu !

Le Communeau n°1 à 43 – Châbles – Priorité A

Secteur en dalle béton en très mauvais état. Demande d'offre en cours pour reprendre les parties les plus endommagées.

Au vu des coûts élevés pour réparer ce type de chaussée, il a été convenu d'effectuer les réparations uniquement aux endroits indiqués sur l'annexe 2. Il est inévitable que ces réparations soient visibles : ceci est dû à la différence entre l'ancien et le nouveau béton.

- Sciage des dalles en béton (~200 m<sup>2</sup> au total sur ~15 secteurs)
- Démolition et évacuation,
- Réglage et compactage du fond,
- Percement et goujonage,
- Joints de reprise,
- Pose d'un treillis d'armature,
- Bétonnage des dalles ép. 16 cm et striage à la brosse
- Remise en état des banquettes
